# Relevé ancienne Mine 'Johanna' ardoisières Martelange

Site ardoisières de Martelange-Rombach (Luxembourg)

**Début / Fin des prestations** juillet – octobre 2010

**Bureau d'études** TR-Engineering (Luxembourg)  
Service Topographie et Géométrie

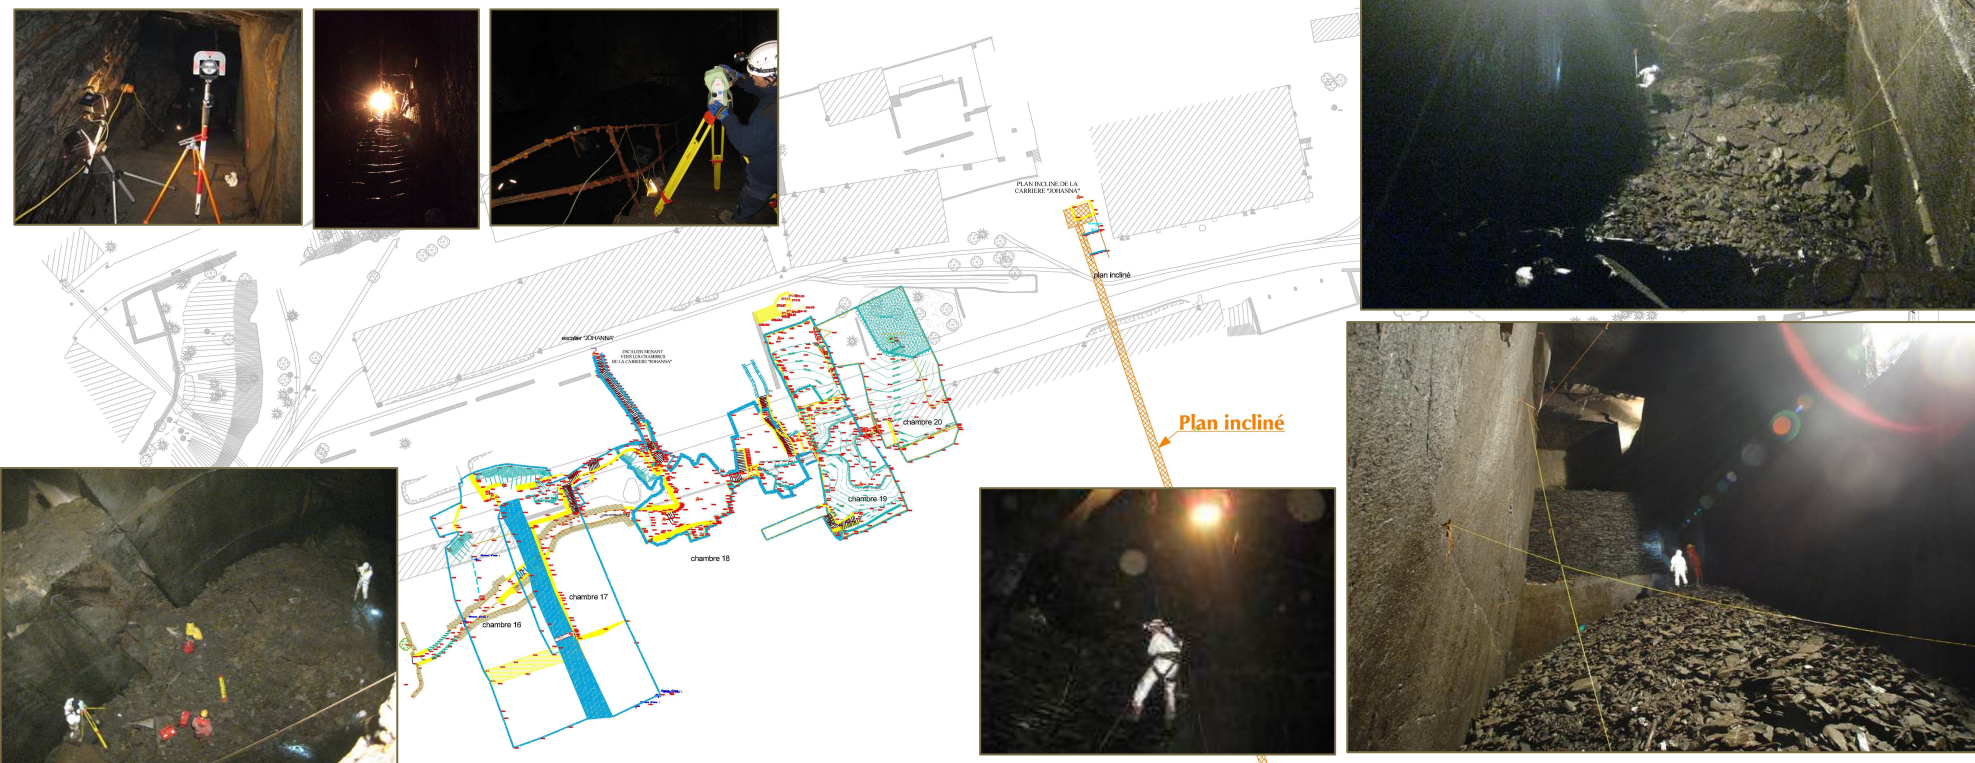
Relevé des anciennes exploitations inondées de la Mine 'Johanna' lors d'un pompage ponctuel et établissement de plans de situation en surface et des galeries et escaliers, ainsi que des cavernes habituellement inondées afin de dresser des plans de la situation existante.

L'éclairage a dû être installé et des descentes en rappel ont permis de rejoindre les endroits les plus inaccessibles afin de dresser un plan de la situation d'ensemble. Un relevé 3D des voutes et plafonds a été réalisé à des fins d'exploitation ultérieure.
